# 某产品导向圆柱断裂问题研究

周传忠 范小龙 郭文龙  
(北京航星机器制造公司, 北京 100013)

**摘要:** 针对某产品导向圆柱断裂问题, 结合其结构和受力情况, 从产品材料本身缺陷、加工质量、出厂调试和入厂验收解锁、总装测试操作、运输保管等不同的角度进行了深入分析和阐述, 对问题产生原因、排查过程进行了思考, 提出了行之有效的解决措施, 消除了安全隐患, 其分析方法可供其它产品质量问题分析时借鉴。

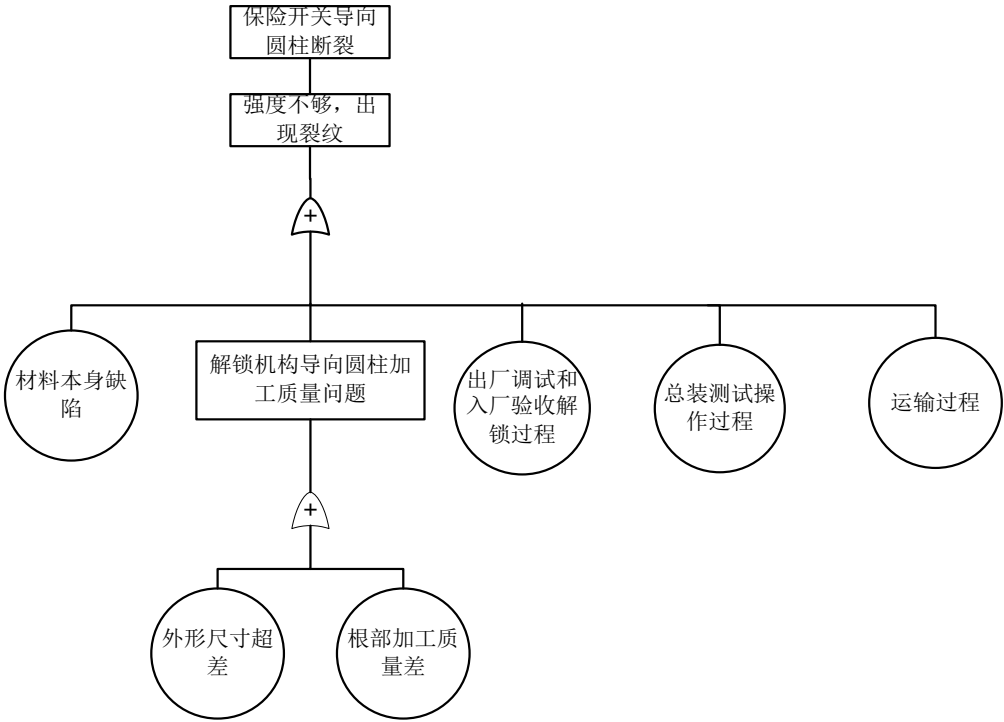
图2 某产品解锁机构导向圆柱断裂故障树

根据产生问题现象和故障部位，从五个方面对可能造成导向圆柱断裂的原因进行分析，建立故障树（图2）：材料本身缺陷；解锁机构导向圆柱加工质量；出厂调试和入厂验收解锁过程；总装测试操作过程；运输过程。

通过对故障树下的故障原因进行一一排查，排除不可能因素，最终形成准确定位。

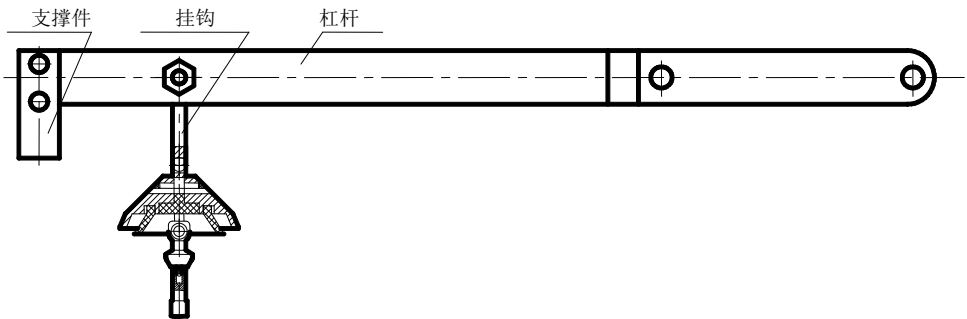
图 4 专用解锁工具解锁示意图

测试时使用的专用解锁工具示意图见图 4。专用工具上与该产品顶部圆孔连接的是一个截面为  $\varnothing 5\text{mm}$  的挂钩；挂钩的另一端穿过起子杠杆上的圆孔。理想状态时，挂钩与解锁机构沿轴向连接，可以使施加的解锁力基本上沿本体导向孔轴向方向进行。但由于挂钩可以在杠杆圆孔内转动，且固定在杠杆前端的支撑件在操作过程中安放的位置不是唯一的，因此在对产品施加解锁力时，就可能出现解锁力与保险开关轴线产生夹角，最大可以达到 40°左右的斜向角度，此时导向圆柱就会受到较大、多次的侧向挤压力，可能出现裂纹或断裂情况。因此，总装测试操作过程中，专用工具使用不当有可能使导向圆柱产品出现裂纹，甚至断裂。

综上所述，在解锁过程中对解锁机构施以较大角度的斜向拉拔，会使导向圆柱受到导向孔施加的较大侧向挤压力。当多次进行大角度的斜向解锁时，导向圆柱根部会逐步发生损伤，由最初的弯曲变形发展为出现裂纹，最终扩展至根部完全断裂；当导向圆柱的

根部加工质量不好（易产生应力集中）、长度过长时，将加剧裂纹的产生。

某产品导向圆柱断裂问题是由于解锁专用工具设计不完善,在实际解锁过程中,解锁机构受到了较大角度的斜向解锁力,使导向圆柱受到大的侧向挤压力从而产生裂纹并最终断裂;而导向圆柱根部加工质量差、长度超差加剧了裂纹的产生以及断裂过程。本文通过建立故障树的方法,对断裂可能出现的故障原因进行了列举分析,并提出行之有效的改进措施,为后续的批生产提供可靠保证,其研究方法、研究思路可用于其它产品质量问题的分析。
