# 7A04 铝合金壳体阳极氧化表面黑斑成因分析

(首都航天机械公司, 北京 100076)

## Causes for the Black Flecks in Surface of 7A04 Aluminum Alloys Shell after Anodic Oxidation

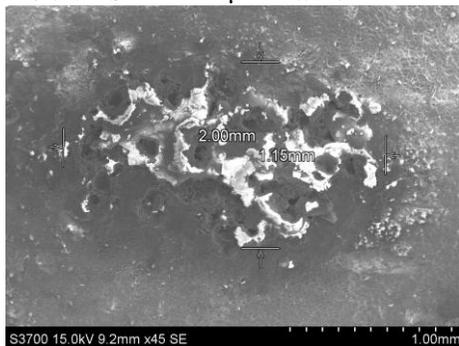
图3 1<sup>#</sup>表面黑斑形貌

扫描电镜下的1<sup>#</sup>、2<sup>#</sup>壳体表面黑斑形貌，见图3、图4。1<sup>#</sup>黑斑处存在明显放电现象，黑斑底部附着大量絮状堆积物；2<sup>#</sup>黑斑为一长条状凹坑，凹坑底部可见大量颗粒物。沿壳体黑斑处剖切，磨制高倍试样进行检查，结果见图5~图7。1<sup>#</sup>壳体黑斑处有许多圆形小凹坑，凹坑深约0.1mm，底部附着堆积物；2<sup>#</sup>壳体黑斑处凹坑深约0.4mm，底部存在大量颗粒物，超声波清洗后，颗粒物明显脱落。1<sup>#</sup>、2<sup>#</sup>壳体表面黑斑底部阳极氧化膜层均连续，厚度约为5 $\mu$ m，比正常表面阳极氧化膜层厚度（约10 $\mu$ m）稍薄。

由本文分析的1#、2#壳体表面状态可以看出,原始模锻表面粗糙,局部存在许多大小不一的凹坑,使阳极氧化前预处理过程中凹坑处难以清洗干净,阳极

氧化时凹坑处残留的润滑剂或表面氧化皮,妨碍表面阳极氧化反应,影响氧化膜层的生成,迫使氧化反应仅能沿凹坑底部基体表面进行,在底部形成较薄的连续膜层,而在凹坑处形成表面黑斑。黑斑底部阳极氧化膜层厚度虽稍薄,但均匀连续,仍可以起到一定的保护作用。

a. 提高模锻表面粗糙度,最好保证模膛表面粗糙度在 $R_a0.16$ 以下;

b. 锻造前彻底清除坯料表面的氧化皮,清洗模腔内壁,确保无外来物黏附于表面;

c. 模锻时,润滑剂不要涂抹过多,避免锻后残存于锻件表面,影响表面阳极氧化反应。

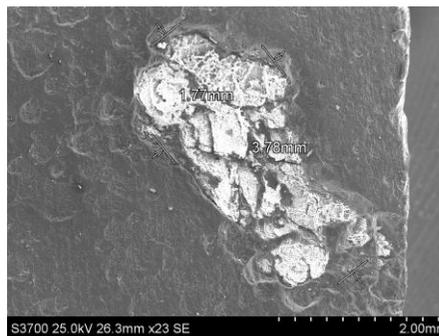
图4 2<sup>#</sup>表面黑斑形貌

X射线能谱分析结果表明:1#壳体黑斑底部絮状堆积物为有机物;2#壳体黑斑底部颗粒为氧化铁皮,超声波清洗后颗粒物明显脱落,说明其为外来物附着物。

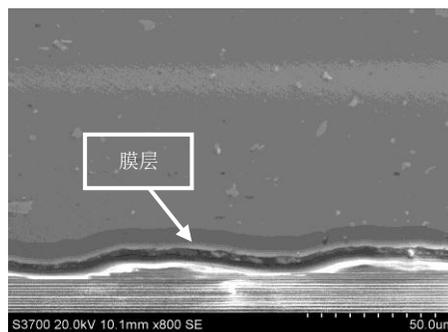
图7 正常表面阳极氧化膜层形貌

本批壳体零件阳极氧化处理采用硫酸阳极氧化工艺,工艺成熟稳定。通过对1#和2#壳体阳极氧化膜的剖切检查,结果发现正常表面阳极氧化膜层连续,厚度均匀,由此可以排除阳极氧化工艺参数不当造成表面黑斑的可能性,黑斑的形成应与零件表面状态差异有关。

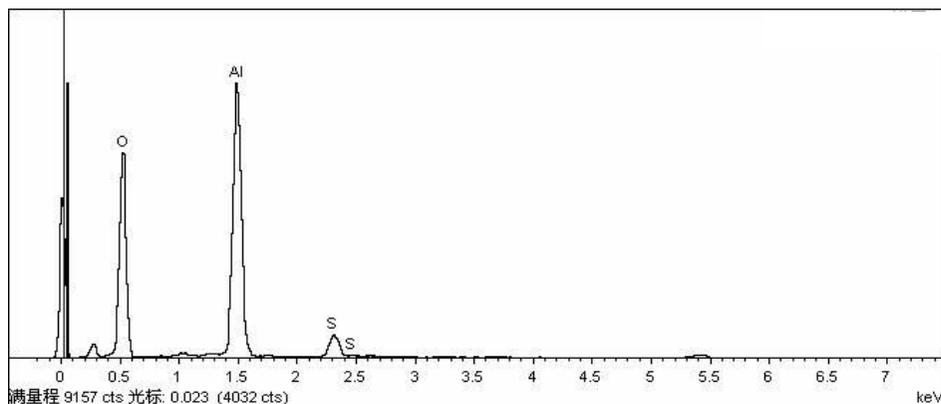
图 8 正常表面阳极氧化膜层能谱成分分析结果

对1<sup>#</sup>、2<sup>#</sup>壳体黑斑区和正常表面阳极氧化膜层分别进行X射线能谱成分分析，结果见表1。正常表面阳极氧化膜层主要含有Al、O及少量S，见图8；1<sup>#</sup>壳体黑斑处絮状物除含有正常阳极化膜层成分外，还含有较多的C，见图9；2<sup>#</sup>壳体黑斑处凹坑底部颗粒

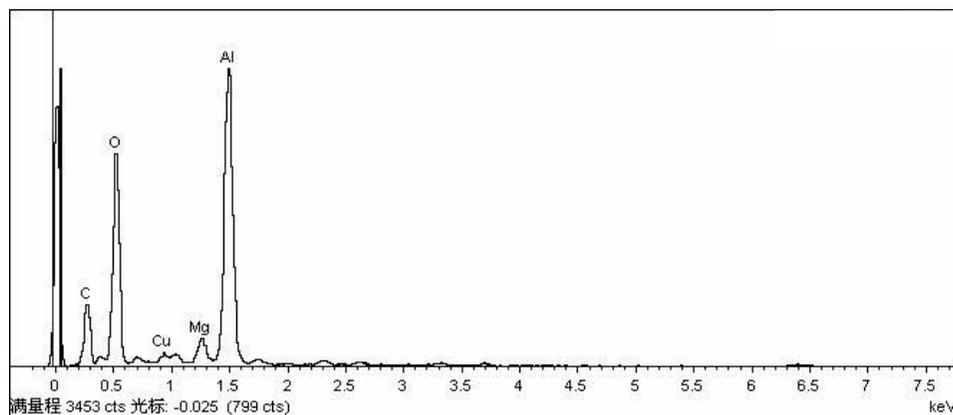
图 9 1#壳体表面黑斑絮状物能谱成分分析结果

壳体零件采用7A04材料,经模锻成型,除机加工各接口处螺纹外,其他表面均为原始模锻面,未进行任何机加工。在模锻铝合金时,模腔内必须进行润滑,常用的润滑剂为油剂石墨、气缸油和动物脂等<sup>[2]</sup>,主要成分为有机物。模锻过程中,如果模腔表面不干净、润滑剂不干净或涂抹过多,会残存在锻件表面,影响表面质量,乃至蚀洗后锻件表面呈现出不同程度的蚀洗深度<sup>[3]</sup>。因此,在模锻工序之间、终锻后以及交付验收之前,铝合金模锻件表面必须进行清理,以便清除表面残留的润滑剂、氧化皮,及暴露在表面上的缺陷,清理后的铝合金应呈无光泽的颜色。

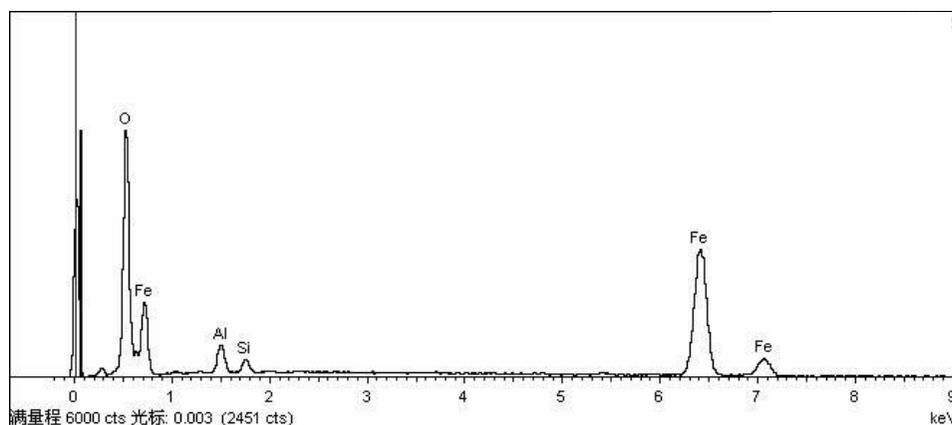
图 10 2#壳体黑斑处凹坑底部颗粒物能谱成分分析结果

物主要含有 Fe、O，见图 10。
