# 某型航空发动机减速器轴承失效故障分析与排除

**摘要:** 针对某型航空发动机减速器输入级结合面漏油的故障, 采用建立故障树的故障模式影响分析方法, 准确定位, 从五个方面分析了故障产生的机理, 逐一排除, 确定了减速器轴承失效的性质和原因, 回油部位堵塞造成轴承循环冷却不畅是造成本次故障的主要原因。最后, 针对性地制定了相应的改进措施和建议, 严格控制涂胶工艺。

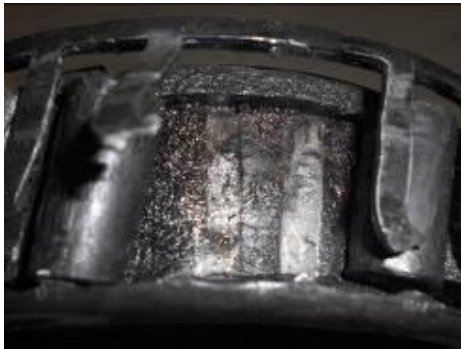
图 3 内圈滚道形貌

失效轴承内圈：烧损严重，滚子已焊合镶嵌到滚道表面，将滚子与内圈分离后，未见内圈滚道表面有剥落及高温变色现象，滚道局部有黑色堆积物，形貌见图 3；两端挡边内侧受啃严重。内圈两端面及内径有明显打滑痕迹且温升变色明显，呈蓝黑色或棕黄色，两端面和内径呈槽状，形貌见图 4。内圈有两处沿轴向贯穿断裂，断口为脆性断口，由于断口烧损严重，无法确定其断裂源位置。

一结果类似于局部咬合<sup>[4]</sup>。而不连续的局部加热所引起热应力,必然会导致内圈开裂(图3),内圈断裂面具有像锯切一样的形貌,裂纹起始于内圈端面,受到严重划伤的区域并由此发展,因为内圈中的应力集中导致最终开裂。因此,该轴承的强制循环冷却失效,是导致本此故障的原因。

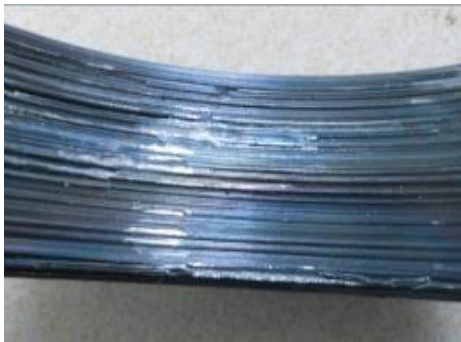
图 4 内圈内径打滑痕迹

故障轴承分解后其故障现象为:内圈断裂,内径表面沿内径圆周方向上有较深的滑动痕迹。轴承在运行时,轴承圈达到的温度通常要高于与其相配部件的温度,这样会导致内圈与轴径的配合变松,而外圈的膨胀则可能导致其不能在轴承座中有预期的轴向移动。如果轴承工作过程中润滑液不能正常循环,导致轴承不能及时冷却,轴承工作时温度会不断升高,当温度升高到一定程度时,就会导致故障轴承的内圈与轴径失去配合。由于轴承内圈与轴径之间失去配合,使得内圈与轴颈之间发生相对运动,即产生了轴承内圈的旋转爬行现象。旋转爬行的存在,致使整个装置的运转类似与一个摩擦传动装置,进一步导致该处温度的升高。正是旋转爬行现象的产生,致使轴承内套圈的内壁和轴的表面产生严重以刻痕为特征的擦伤现象(图4、图5),甚至出现短小的径向擦伤,由于径向的擦伤,导致径向定位的螺母、轴套等损伤。这

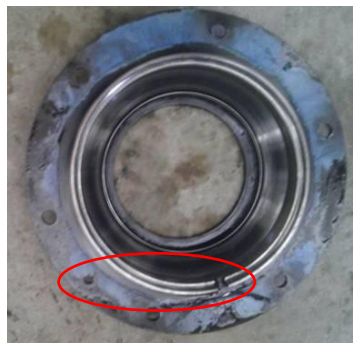
图 8 挡盘回油口的沉淀物

故障部位轴承的冷却是采用循环强制冷却的方式。在故障分解过程中,对故障部位轴承润滑冷却油路进行了仔细的排查,发现进油油路正常,而回油油路有脱落的平面密封胶胶块形成的沉淀物,造成了回油口堵塞现象,如图 8 所示。由此分析可知,回油部位堵塞造成故障部位轴承循环冷却不畅,是导致轴承失效故障的原因之一。

回查故障轴承循环冷却油路,发现在该轴承的回油口部位有脱落的平面胶块沉积物,见图8。该沉积物聚集在回油口附近,造成了回油不畅,导致该轴承冷却不够而发生故障。在故障分解后的挡盘上,尚有已被润滑油浸泡软化,但尚未脱落的胶块,也可证明以上分析内容,见图9。

涂胶工艺属于特种工艺,结合面的清洁程度、涂胶量、涂胶均匀性、挡盘的拧紧力矩都与涂胶的质量有关。因此,必须固化涂胶的工艺参数和工艺流程,从涂胶到挡盘最终装配时间不得超过6min,保证在0~35℃的环境中,固化24h以上。经过多次验证性试验,拆开挡盘检查后均未发现胶体有块状物出现。按照新的涂胶工艺装配的发动机减速器,使用正常,再未发生类似故障,进而说明上述故障定位是准确的,改进的涂胶工艺是可行的。

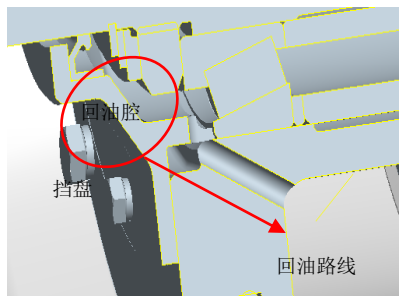
图10 故障部位轴承回油结构

故障部位轴承循环冷却回油结构如图10所示。润滑油经过轴承,通过挡盘及支撑座上的回油孔回到箱体,完成循环冷却。挡盘与支撑座之间通过在两者配合的平面处涂平面密封胶(牌号:乐泰587)实现回油密封。在装配挡盘过程中,涂过多的平面密封胶,会造成把多余密封胶挤压到环形回油槽中,当胶凝固后形成胶块。在使用过程中,在回油槽中润滑油的浸泡下,胶块会不断软化,飞行过程中该处会随发动机产生一定振动,在两者作用下,最终导致胶块脱落。脱落后的胶块不断沉积,达到一定量后就会堵塞回油孔,造成回油不畅,最终导致故障发生。
