# 聚砜天线保护罩开裂分析及工艺改进研究

**摘要:** 介绍了聚砜天线保护罩的结构和加工方法, 针对其存在的开裂问题, 分别从材料、钻削工艺参数和热处理工艺等方面开展了研究, 确定了导致天线保护罩开裂的主要原因, 并通过工艺试验优化了钻削工艺参数和热处理工艺, 使零件的废品率由 30% 左右下降到 3% 以下。

## Research of Polysulfone Antenna Cover Cracking and Process Improvement

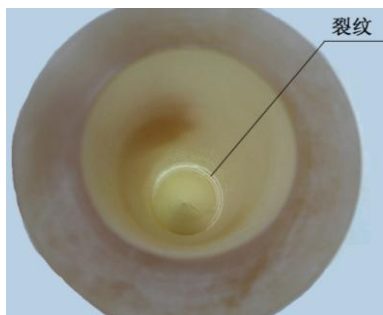
图 2 天线保护罩上的裂纹

按上述加工工艺进行了多个批次的生产, 结果表明, 零件存在较为严重的开裂现象, 裂纹主要集中在内圆柱孔与锥形底孔的过渡区域, 如图 2 所示, 因开裂造成的废品率通常在 30% 左右。分析发现, 天线保护罩的开裂集中出现在钻毛坯孔后的热处理过程中, 为解决天线保护罩的开裂问题, 提高产品的合格率, 针对热处理工艺及热处理前各种因素如材料、钻削参数、热处理工艺等开展了试验研究。

在天线保护罩粗加工中, 需用钻头加工毛坯孔以便于镗刀进入孔内镗孔。综合考虑到聚砜材料的特性、镗刀尺寸及加工效率, 毛坯孔采用  $\Phi 37\text{mm}$  钻头一次加工到位, 单边留  $1.5\text{mm}$  余量进行后续镗削。由于钻头直径和钻孔深度均较大, 且孔为不通孔, 钻削时大量高温切屑不能及时排出, 切屑、刀具与工件之间的摩擦很大, 造成钻孔时切削力较大; 另一方面聚砜材料导热性差使钻削时热量向工件内部传递速度很慢, 只有小部分热量被刀具带走, 大部分热量在切削狭窄的区域内形成高温<sup>[5]</sup>。在大切削力和高切削温度的综合作用下, 零件内部积累了较大的内应力, 当内应力达到一定程度, 会造成零件在应力集中点产生开裂。采用 ANSYS 软件对钻削应力进行仿真, 结果表明, 应力最大的部位出现在内圆柱孔与锥形底孔的过渡区域, 这与天线保护罩的主要开裂区域相吻合。

结合钻削工艺参数对钻头温度的影响关系,并考虑到生产效率,建议选用的钻削工艺参数为:主轴转速 300r/min,进给速度 0.2mm/r,并且每钻深 30mm 左右钻头回退一次。

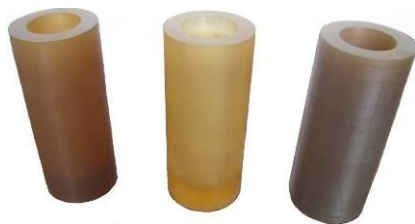
图 3 聚砜材料对比

三种材料相比, 德国进口聚砜棒材颜色最浅, 而上海塑料所聚砜棒材颜色最深。分别选用德国进口聚砜棒材和上海塑料所聚砜棒材按原有工艺进行试验加工, 结果表明, 采用德国进口聚砜棒材加工的天线保

护罩外观较好, 但仍有约 20% 左右产品开裂; 采用上海塑料所聚砜棒材加工的天线保护罩开裂情况也较为严重, 废品率超过 30%。试验表明, 材料因素并非引起聚砜棒材开裂的主要原因。

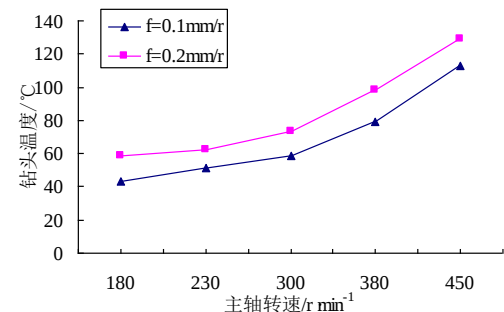
图 5 主轴转速对钻头温度的影响

主轴转速取 180r/min、230r/min、300r/min、380r/min 和 450r/min 五种,钻削进给速度分别取 0.1mm/r 和 0.2mm/r,在钻孔过程中钻头每次钻深 30mm 左右退刀一次,清除钻屑后再继续钻孔,每种试验条件均用 5 件试验件并对钻头温度求平均,主轴转速对钻头温度的影响见图 5 所示,从图中可以看出,随着主轴转速的提高,钻头温度逐渐增加,在转速≤300r/min 时,钻头温度变化较慢;在转速>300r/min 时,钻头温度急剧升高。

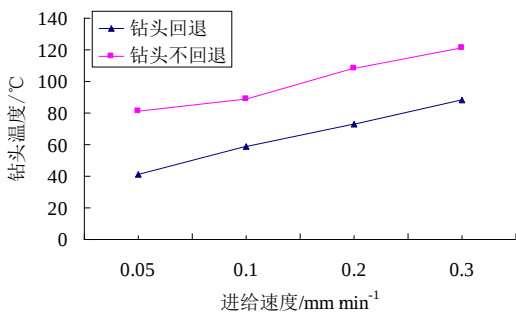
图 6 进给速度对钻头温度的影响

进给速度取 0.05mm/r、0.1mm/r、0.2mm/r 和 0.3mm/r 四种,并按钻头钻深 30 mm 钻头回退一次和 不回退两种情况进行对比,每种试验条件均用 3 件试验件并对钻头温度求平均,进给速度与钻头温度的影响见图 6 所示,从图中可以看出,在进给速度≤0.2mm/min,且钻头回退的条件下,钻头温度小于 80℃;在进给速度>0.3mm/min 或钻头不回退的情况

下,钻头温度大于 80℃。

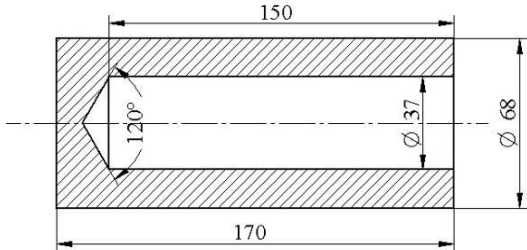
图 7 粗加工后的天线保护罩结构

按常规方法,聚砜材料在加工后需进行热处理以消除加工应力,热处理方法为在鼓风烘箱中加热至 150℃,并保温 2h<sup>[4, 6]</sup>。在生产中发现,聚砜天线保护罩粗加工后进行热处理极易发生开裂,而在毛坯状态和成品状态进行热处理却从未发生过开裂现象。由于热处理是按照聚砜材料的典型工艺进行的,因此分析认为开裂现象与粗加工后的零件结构有关。

从图 7 中可以看出,在粗加工状态,零件厚度达到 15.5mm,且在内壁底部为锥孔造成厚度突变。在热处理过程中,壁厚较大的零件由于传热不良,制品表面层与内层冷却不均,使制品内层产生拉伸应力而表层产生压缩应力;而在壁厚突变部位,可能形成棱边应力集中线,从而造成零件开裂。相反,零件在毛  
(下转第 40 页)
