# 某型液压油缸内泄漏问题研究

**摘要:** 通过建立故障树的方法对某型液压油缸内泄漏问题进行分析, 确定了油缸磨损是引发内泄漏的原因, 通过控制缸体与活塞、导向套与活塞杆之间配合间隙的方法, 从源头排除了故障, 为后续类似故障分析研究提供了参考依据。

## Research on Internal Leakage of Certain Type Hydraulic Oil Cylinder

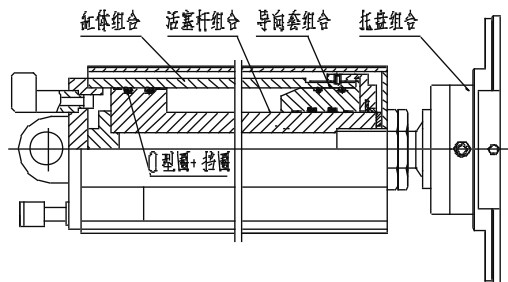
图 1 后车腿液压油缸结构示意图

后车腿液压油缸结构为单级油缸, 主要由缸体组合、活塞杆组合、导向套组合、托盘组合组成, 如图 1。

为保证油缸往复运动的密封可靠性并保持调平后精度，采用了O型圈加双挡圈结构，并采用了冗余设计。由于后车腿液压油缸在工作过程中承受巨大后座力，为此，将活塞杆和活塞设计为整体结构，材质为45号钢，在活塞的两端采用了浮动型导向带。

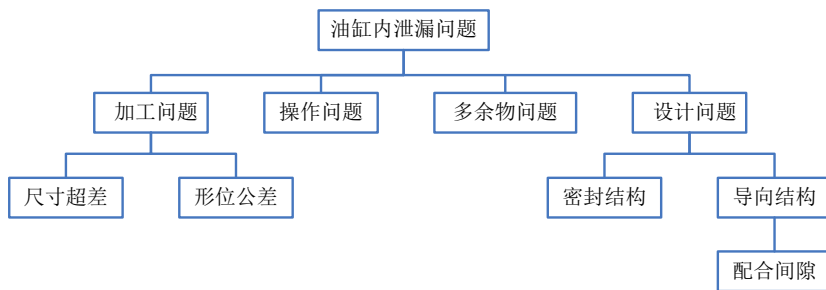
图 2 油缸内泄漏问题故障树

根据故障现象及油缸分解情况，结合安装形式与结构特点，将引发油缸内泄漏问题的各种因素绘制了故障树，如图 2。

根据 QJ1035.2—86 及 GB3452.3—88 的相关标准，复查图纸中密封沟槽的设计尺寸，满足动密封和静密封的要求，缸体与活塞之间的间隙为  $0.043 \sim 0.169\text{mm}$ ，导向套与活塞杆之间的间隙为  $0.036 \sim 0.144\text{mm}$ 。而图纸的形位公差要求：缸体内孔圆柱度为  $0.03\text{mm}$ ，活塞外圆尺寸的同轴度为  $0.05\text{mm}$ ，活塞杆外圆圆柱度为  $0.015\text{mm}$ 。这两处配合的间隙范围较小，再加上圆柱度和同轴度的影响，正常工作时配合表面就有可能发生直接接触，从而形成配合表面磨损。

两处配合之间的导向结构，采用双道复合材料导向带进行导向。由于在聚四氟乙烯材料中添入铜粉，此种导向结构具有高承载、低磨损、摩擦力小的特点。复查图纸中导向带沟槽的安装尺寸，活塞处导向带沟槽深度为  $2.5\text{mm}$ ，导向套处导向带沟槽深度为  $2.5 \sim 2.517\text{mm}$ 。而导向带自身的厚度为  $2.5\text{mm}$ ，按照图纸尺寸，当导向带被安装在沟槽后，将可能会丧失其导向功能。因此，缸体与活塞、导向套与活塞杆之间的

配合间隙过小,是内泄漏的原因。

保持缸体内孔尺寸公差不变,减小活塞外径尺寸,即可增大缸体与活塞之间的配合间隙;保持活塞杆外径尺寸公差不变,增大导向套内孔尺寸,即可增大导向套与活塞杆之间的配合间隙。同时,由于导向

带槽底尺寸不变,导向带安装槽深度变浅,导向带重新具备导向功能。对更改后的配合间隙进行复算,缸体与活塞之间的间隙为 0.343~0.446mm,导向套与活塞杆之间的间隙为 0.336~0.444mm,充分考虑形位公差带来的间隙变化,从设计尺寸上避免了摩擦副的直接接触。
