# 燃烧室机匣安装座焊接失效分析及工艺改进

范利梁 杨致顺 蔺晓超 刘秀芬  
(北京动力机械研究所, 北京 100074)

**摘要:** 为解决某型号发动机燃烧室机匣安装座焊缝背面裂纹问题, 利用工业视频内窥镜、金相检验、扫描电镜等手段对裂纹的形貌、深度、断口组织进行了分析, 结合裂纹出现的位置及产品结构确定了裂纹的性质及产生原因。通过采取工艺措施, 有效地解决了产品焊接裂纹问题。

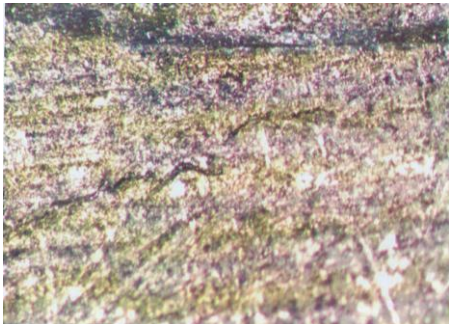
a 裂纹一宏观形貌

图 2 所示为图像采集得到的不同裂纹形貌特征。裂纹外观形貌存在 3 种类型。裂纹一形貌特征：单条曲线状裂纹，出现在靠近原环焊缝熔合线的热影响区。此种裂纹在生产过程中出现几率较大。裂纹二形貌特征：裂纹呈发散状，断口边缘有明显的氧化特征，内表面有焊漏。裂纹三形貌特征：单条笔直状裂纹，裂纹位置与筒体旋压纹基本重合。

图 3 所示为第一种裂纹的断口金相图，断口呈亮红色，断面呈熔融自由表面形貌，为沿晶形貌，特征表明开裂的性质为脆性断裂。将断口清洗后置于扫描电镜下进行能谱分析，能谱分析表明（见图 4），断口表面除基体元素外还含有大量的 Cu 和 Mn 元素，与外表面裂纹附近区域成分一致。说明焊接过程中钎料发生熔化并进入熔焊缝中。

形成的原因是由于裂纹区域除安装座氩弧焊外,之前还进行了叶片钎焊和环形氩弧焊,安装座氩弧焊焊接过程中形成的焊缝与原环焊缝热影响区重叠,造成该区域存在较大的焊接应力,且该位置结构刚度大,应力分布复杂,在应力的作用下在接头热影响区域形成裂纹。同时由于焊接温度高于钎料 Cu58MnCo 的熔点,导致裂纹附近的钎料发生熔化,部分钎料流入裂纹内部,加剧焊缝处裂纹的产生。

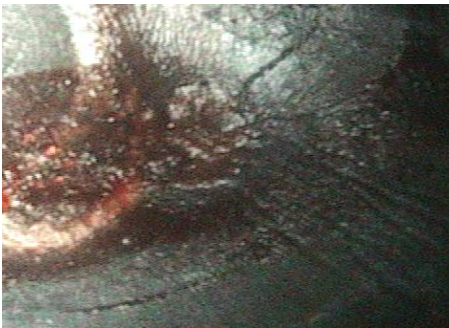
b 裂纹二宏观形貌

裂纹二位于焊缝的热影响区内，深约 0.44mm，裂纹内部部分区域存在亮白色物质。将试样浸蚀后观察，裂纹附近组织为回火组织。对裂纹内部物质进行能谱分析，主要含有 Cu、Mn、Cr、Fe、Co 等元素。对裂纹附近区域（热影响区）及远离焊缝基体进行显微硬度测试，结果表明热影响区硬度和远离焊缝区域基体硬度未见明显差异。

焊接过程中,局部焊接热输入量过大,筒体内表面局部产生焊漏,焊漏处熔池收缩时会产生很大的应力(焊接应力和熔池相变产生的应力),残余液态金属不足,不能及时填充收缩留下的空间,而焊漏处周围刚性好,对焊缝的拘束度大,使得燃烧室机匣安装座处不能通过结构本身变形释放应力,应力大于母材的抗拉强度形成了裂纹。也有可能是安装座氩弧焊待焊处清理不干净,在待焊处存在未清理干净的钎料,在进行氩弧焊时,钎料和基体熔池不相溶,不能形成有效的熔池而产生裂纹。

为了避免钎料污染安装座焊接区,在钎焊涂覆钎料时,在钎缝周围约 2mm 处涂阻流剂(不会影响钎焊质量),保护基体表面在钎焊时不被钎料附着;如出现少量的钎料污染,可将安装座氩弧焊待焊处 10~15mm 范围钎料打磨干净,有助于减少第二种裂纹出现的概率。打磨图 5 中焊缝 1、焊缝 2 处的筒体内外表面无旋压纹痕迹。基本消除结构上的薄弱区域,减少应力集中,避免第三种裂纹产生。

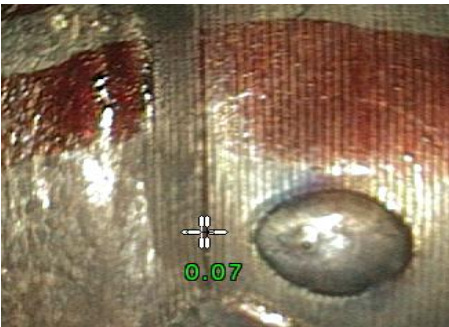
c 裂纹三宏观形貌

对裂纹三断口进行能谱分析，其合金元素及含量为：Cr12.4%、Ni1.5%、Mo0.7%、W2.6%、V0.3%、Si0.3%，余 Fe。谱能分析结果表明基体所用材料主合金元素基本符合 1Cr11Ni2W2MoV 要求。

旋压纹处纹路存在一定深度,形成结构上的薄弱区域,造成应力集中,在焊接应力的作用下产生裂纹。
