# 航天压接型电缆组件失效模式与分析

**摘要:** 研究了航天 J18DMA 系列失效的压接电缆的失效模式, 以 GJB5020—2001 标准为指导, 通过实验对失效电缆的电阻和抗拉力数据进行了统计和分析。对异常的失效情况, 采用金相分析方法分析了失效机理, 最后对解决方案进行了探讨。

## Failure Mode and Analysis of Aerospace Crimping Cable

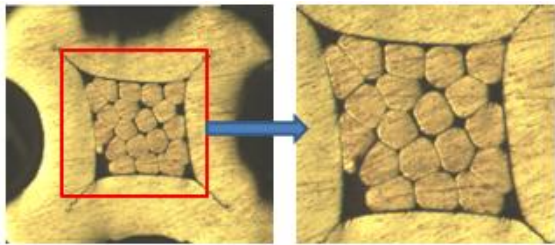
图 4 失效电缆金相照片

由图 4 可见，接触件与导线压接后，其压痕截面空隙较大，且导线变形不充分。压接过程中，导线和压线筒须符合下述规定：导线线芯尺寸、接触件线芯压线筒尺寸、压接工具压头和压模尺寸，三者必须正确匹配。当导线线径和压接筒尺寸不匹配时，压接的可靠性将受到很大影响，压接不可靠可能引起接触电阻变大和不稳定等现象。

经对某型号电缆网进行复查，发现 J18DMA 电连接器所选用的 P 类接触件与导线 0.15mm<sup>2</sup> 存在不匹配情况（P 类接触件适配导线为 0.2~0.4mm<sup>2</sup>）。因此，故障电缆失效原因可定位为压接接触件与导线不匹配。在压接制作过程中，直接将 0.15mm<sup>2</sup> 截面导线压入 J18DMA 电连接器 P 类接触件内，超出了此接触件压线筒承受的导线范围，存在压线筒相对导线截面较大的情况。经对该批次其他舱外电缆进行分析，每束电缆均有少量接点发生接触电阻异常、不稳定现象，该现象全部发生在截面积为 0.15mm<sup>2</sup> 导线使用了适配 0.2~0.4mm<sup>2</sup> 接触件的电缆组件中。

若导线线芯截面积相对接触件尺寸过小, 当接触件通过过大的形变量压接时, 导线与压线筒之间形成空隙, 压接可靠性下降, 就会出现个别压接件接触电阻不稳定。

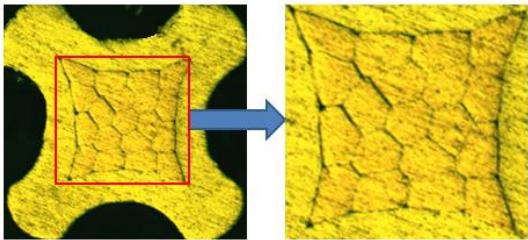
图 5 PI 接触件与 0.15mm<sup>2</sup> 导线压接后金相照片

对比图 4 和图 5, 从 PI 类接触件压接  $0.15\text{mm}^2$  导线的金相显微镜照片中可以看到, 压线筒内线芯变形均匀, 导线和压线筒之间呈气密性连接, 所有导线线芯圆形截面均已发生变形, 其外观形态与 GJB5020《压接连接技术要求》优选形态相符合。

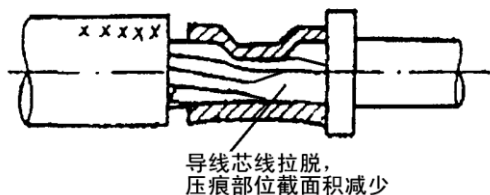
图 7 压痕部位芯线部分拉脱剖面图

J18DMA 电连接器 P 类接触件配  $0.15\text{mm}^2$  导线进行压接, 因其截面小于该电连接器压接最小值  $0.2\text{mm}^2$  要求, 压接后其压线筒内空隙面积会增大 (比  $0.2\text{mm}^2$  大)。通过对不同线径导线压接效果进行描述, 导线与接触件匹配且操作规范的压接件其压痕位置可通过图 6 进行显示。由图可见, 压接后, 导线线芯应全部被压线筒整齐包裹, 无芯线外漏, 压接部位无导线松动或存在因压接形成的断头等畸形。若出现导线线径相对偏小、压线筒尺寸偏大的不匹配压接件, 即欠压情况, 其压痕部位导线相对压线筒易出现松动, 导致芯线与压线筒无法呈气密性连接, 对导线稍微施加外力即可能导致线芯松动或脱离, 其压痕位置剖面效果参见图 7。通过对欠压压接件压痕截面进行金相显微镜观察 (见图 8), 发现压接后导线之间仍有明显间隙, 且导线芯线未发生明显变形。
