# 液压油缸焊缝渗漏问题的解决

**摘要:** 针对液压油缸因焊缝缺陷造成的渗漏现象, 进行了焊接试验和工艺优化完善, 最终通过确定焊接位置、设计专用密封试验工艺装备并增加焊缝密封试验等措施, 解决了液压油缸渗漏油问题, 并为后续类似结构的液压油缸加工总结了经验。

## Solution about the Weld Leakage of Hydraulic Cylinder

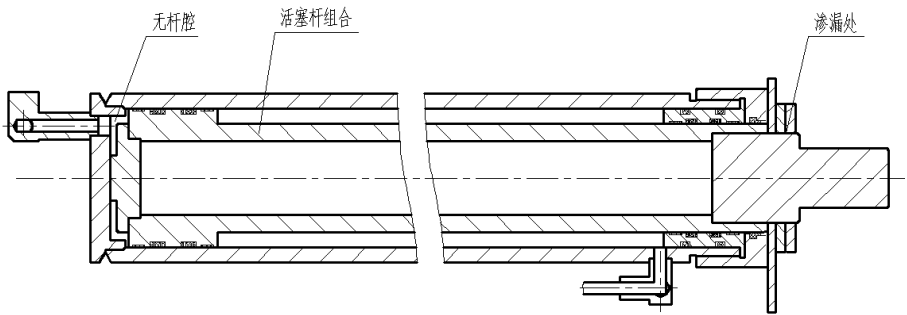
图 1 液压油缸结构及渗漏点简图

某产品液压油缸交付后, 在调试过程中, 出现油液渗漏问题: 活塞杆组合伸出后, 或在调平过程中, 或在调平后进行压力试验时, 在油缸下端螺母处发现有油液渗出。油缸结构及渗漏点见图 1。

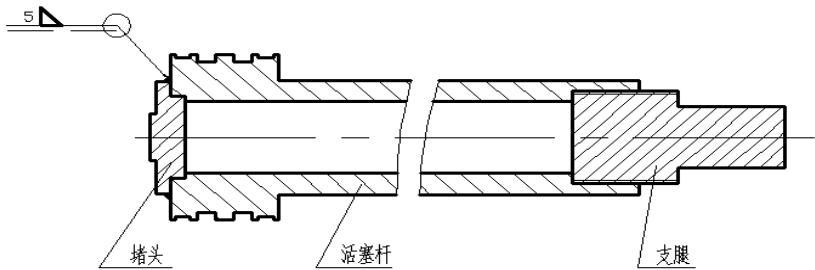
图 2 活塞杆组合结构

将渗漏的液压油缸分解，发现活塞杆组合中活塞杆与支腿的螺纹连接处有油液渗出，进一步分解发

现，堵头与活塞杆焊缝处也有油液渗出，即在活塞杆组合两端有油液渗漏。活塞杆组合结构见图 2。

根据液压油缸结构和活塞杆组合结构，活塞杆、堵头、支腿三者形成了一封闭空腔，该空腔内无液压油通过，油液仅存在于油缸有杆腔和无杆腔两空间。通过分解表明，油液从活塞杆与支腿螺纹处渗出，可知油液已进入活塞杆组合的空腔内。活塞杆组合空腔与油缸有杆腔无法连通，油液只会从无杆腔进入活塞杆组合空腔，无杆腔通过堵头圆周角焊缝与活塞杆组合空腔分隔，可判定焊缝出现问题，使无杆腔与活塞杆组合空腔贯通，导致油液进入非工作腔、非密封腔。

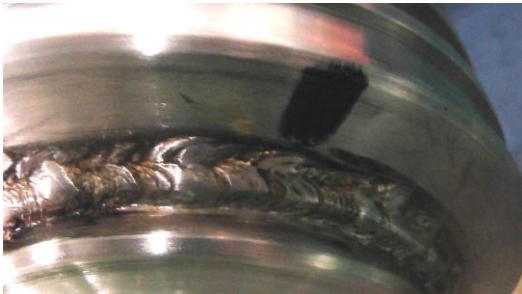
图 3 活塞杆组合焊缝

根据分解检查，渗漏液压油缸的活塞杆组合焊缝外观差，焊缝成形不均匀，通过焊缝探伤检查确认有的焊缝存在气孔，有的焊缝存在裂纹，其中一活塞杆组合焊缝如图 3。

焊缝存在缺陷，最初并未形成微小贯通，从而在油缸密封试验及整车试验中未发生渗漏。但经长时间

工作，在高压油液作用下，造成焊接缺陷不断扩大，在焊缝内形成微小贯通的通道，最终出现渗油现象。

a. 细化焊接操作方法，增加焊接位置要求，避免操作人员随意操作，明确堵头与活塞杆焊缝采用平焊的焊接方式，以便提高焊缝质量；

b. 增加焊缝密封检测工序，实施焊接后，采用焊缝密封试验专用工艺装备进行焊缝压力试验，焊缝不得有任何渗漏；

c. 增加焊缝磁粉探伤检查。

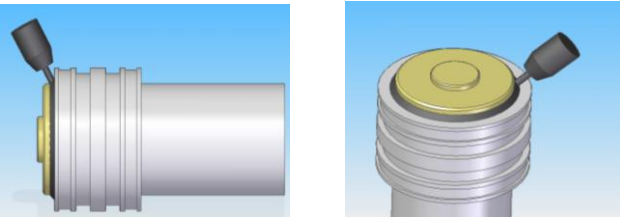
图 5 操作模拟简图

性起弧、收弧将整个焊缝焊接成型。为保证焊缝一致，常会在焊缝低处进行补焊，进而极易产生焊接缺陷。

本部件焊缝的立焊不同于一般竖直焊缝的立焊，焊接速度不易控制，因而对操作人员的技能要求高，增加了焊缝人为因素的影响，增加了焊缝质量的不稳定性。通过试验，立焊位置施焊受操作人员技能影响，焊缝外观质量差，一次合格率低，不能确保产品焊缝质量要求。

平焊操作，活塞杆组合竖直放置，焊枪移动速度易于控制。且在平焊时，熔滴在重力作用下落入熔池，使熔池中的气体、熔渣等有害物质易于溢出熔池，焊缝成形好，从而更好地保证焊缝的质量。并且，平焊方式可使用较大电流，既提高了生产效率，又提高了焊缝成型质量。因此，试验确定采用平焊位置施焊。

立焊过程中，允许有两种操作方法。方法一：活塞杆组合水平放置并固定，需操作人员持焊枪圆周转动焊接，焊接速度控制要求高，受操作技能限制；方法二：活塞杆组合水平放置但不固定，施焊时，焊枪保持不动，转动活塞杆组合，但转动速度控制不均，易造成焊缝忽高忽低，焊缝成型不好，不能满足一次
