# 5A06 铝合金管焊接裂纹分析

**摘要:** 某产品用 5A06 铝合金管焊接件在阳极化处理后, 检查发现裂纹。本文采用扫描电子显微镜 (SEM)、能谱分析仪 (EDS)、光学显微镜等对裂纹进行分析。研究发现, 裂纹发生于熔合线附近的热影响区, 该区域晶界上存在 Mg 的低熔点共晶物, 这些共晶物聚集形成链状组织, 弱化晶界, 在焊接应力的作用下表现为裂纹。通过严格把握焊缝设计和优化工艺参数, 有助于减少热影响区裂纹的倾向。

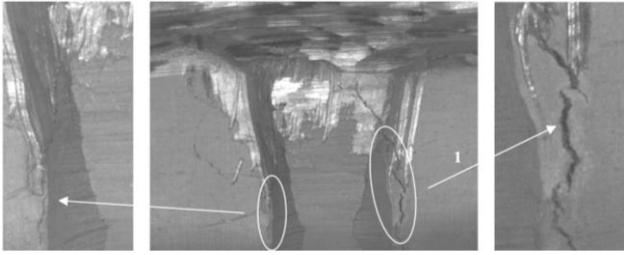
裂纹出现在“T”形焊接件纵向焊缝和基体材料的交界处, 由多条短裂纹断续连接而成, 尾端尖而细,

裂纹主要分布于焊缝两侧，并延伸扩展至焊缝中心。裂纹的扩张方向与焊缝方向基本一致，即为纵向裂纹。裂纹外观形貌见图 1。裂纹背面形貌见图 2。

图 1 裂纹正面形貌 (纵缝内表面)

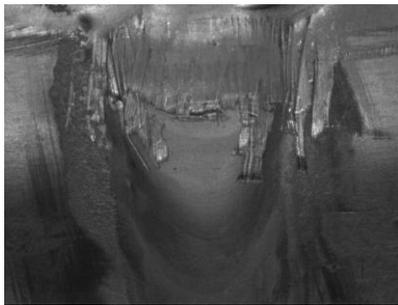
图 2 裂纹背面形貌 (纵缝外表面)

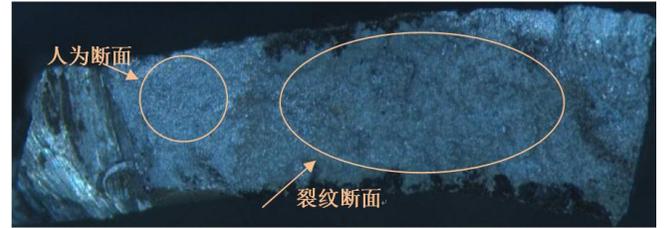
将图 1 箭头 1 所指处的一条短裂纹人为打开，其断口宏观形貌见图 3。灰暗断口是已断裂部位，较亮断口是人为断口。可见，裂纹断面已被污染，呈暗灰色，人为打开区域干净，具有正常的金属光泽，整个

断面上组织无其它目视缺陷。从图 3 裂纹断面情况可看出：被污染的断面贯穿于铝合金管壁，判断该裂纹是一条穿透性裂纹；裂纹断面上晶粒粗大，人为打开断面晶粒细小均匀。

图 3 裂纹断口宏观形貌

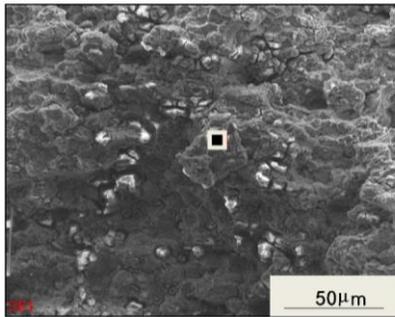
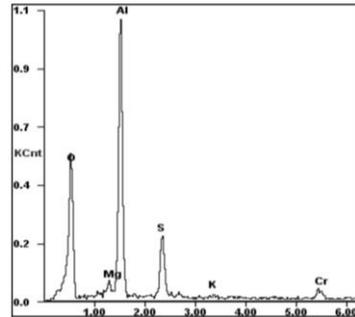
扫描电镜观察该处断口：图 4 为裂纹断面微观形貌。晶界面棱角变宽，晶粒表面圆滑，晶界有熔化特征，晶间存在微裂纹，断面上有腐蚀痕迹。图 5 为人为打开断面的微观形貌，呈韧窝断裂特征。从裂纹断面和人为断面上的能谱分析结果可以看出，人为断面上主要有 Al、Mg 元素，裂纹断面上除了 Al、Mg，还存在非基体元素。能谱分析见表 2。可知，腐蚀产物中有 S、O、Cr 等元素，基本可以确定为阳极化产物。

图 4 裂纹断口 SEM 形貌及 EDS 能谱分析

元素	O	Mg	Al	S	K	Cr
Wt%	44.38	1.77	37.85	10.67	0.63	4.69
At%	59.16	1.55	29.92	7.10	0.35	1.92

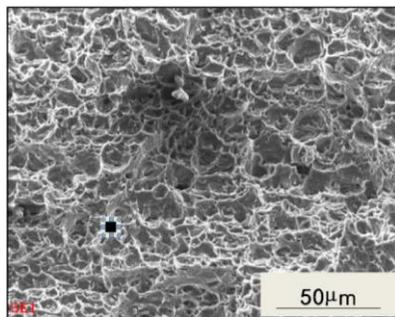
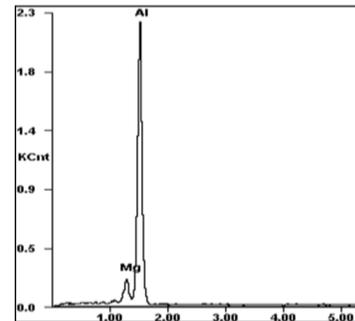
图 5 人为打开处的断口 SEM 形貌及 EDS 能谱分析

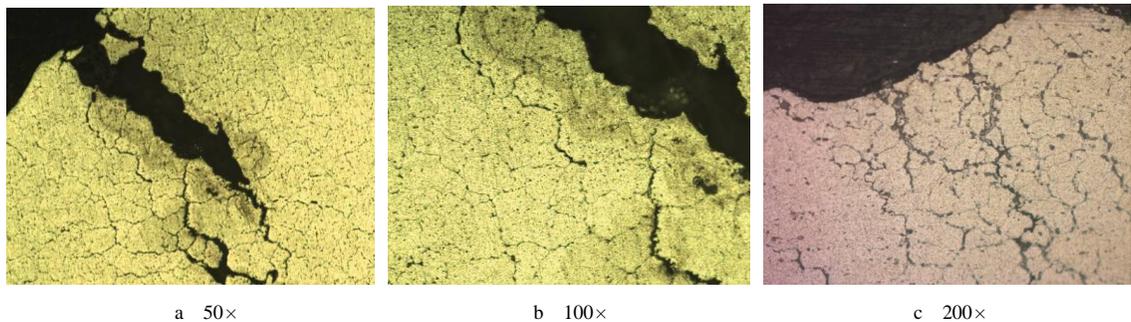
图7 裂纹处显微组织

对母材和焊缝进行显微组织观察：母材区域金相组织正常，可确定该裂纹不是由母材自身组织缺陷引起，而是与焊缝有紧密联系。裂纹处显微组织见图7a、7b。其组织特征表现为沿晶界扩展开裂。焊缝热影响区为焊缝接头的薄弱区，当裂纹源产生后，在外应力作用下，裂纹沿晶界向前扩展，从图7c中还可以看出，晶界上分布着链状析出相，晶界析出相的存在会使晶界之间的结合力降低。

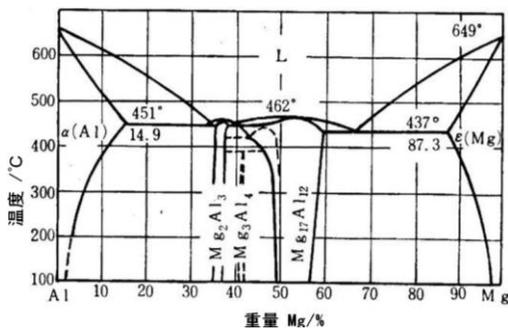
图8 Al-Mg合金相图

焊接用铝合金管的基体材料为5A06，铝镁系合金。铝镁合金的相图如图8所示。从Al-Mg相图中可以看出，在451°C时发生共晶反应，生成 $\alpha$ 相（基体相）和 $\beta$ 相（ $Mg_2Al_3$ ），随着温度的升高，还会产生Al-Mg-Si三元共晶化合物、 $Mg_2Si$ -Al共晶化合物。

有研究表明：镁含量超过7%时，合金的塑性降低，焊接性能变坏。5A06基体中Mg含量在5.8%~6.8%之间，在焊接热输入量达到一定限度以上时， $\beta$ 相就会向晶界扩散，在焊接冷凝时富集于晶界上，产生Mg的偏析。当焊接热量使热影响区的温度达到或超过这些共晶温度并保持一定时间，晶界上析出的低熔点Mg的共晶物或脆性相，使晶界弱化，共晶物的存在为裂纹的产生和扩展创造了前提条件。
