大型固体火箭发动机碳纤维缠绕壳体超声波 C 扫描检测技术应用

Application of Ultrasonic C-scanning Technology for Carbon Fiber Winding Shell of Large Solid Rocket Motor

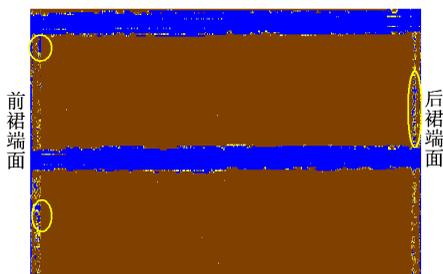
图 2 01#燃烧室壳体水压前超声波 C 扫描检测图

a. 水压试验前超声波 C 扫描检测 01#燃烧室壳体上裙区域、筒段，检测结果如图 2 所示，电缆罩部位（图 2 上、中部位两条整块深色矩形区域）不予评定。

距前裙端面 180~210mm 无穿透波；距前裙端面 320mm 存在两处缺陷，面积分别为 45mm×240mm 和 65mm×72mm，缺陷面积约占该环带总面积的 10.6%，其余部位未见异常。

距后裙端面 150~180mm 无穿透波；距后裙端面 285mm 有一处异常，缺陷面积为 22mm×904mm，约占该环带总面积的 8.1%，其余部位未见异常。

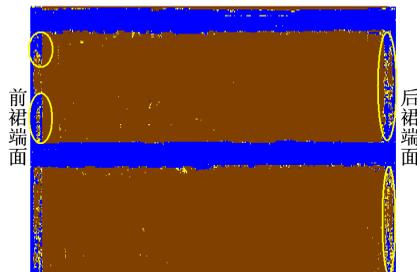
图 3 01#燃烧室壳体水压后超声波 C 扫描检测图

b. 水压试验后超声波 C 扫描检测 01#燃烧室壳体上裙区域、筒段，检测结果如图 3 所示，电缆罩部位（图 3 上、中部位两条整块深色矩形区域）不予评定。

距前裙端面 180~225mm 无穿透波；距前裙端面 330mm 环带存在局部缺陷，其中两处较明显缺陷面积分别为 110mm×245mm 和 100mm×180mm，缺陷面积约占该环带的 24.5%，其余部位未见异常。

距后裙端面 150~185mm 无穿透波；距后裙端面 290mm 环带存在局部异常，其中两处较明显缺陷面积分别为 92mm×380mm 和 25mm×900mm，缺陷面积约占该环带的 25.9%，其余部位未见异常。

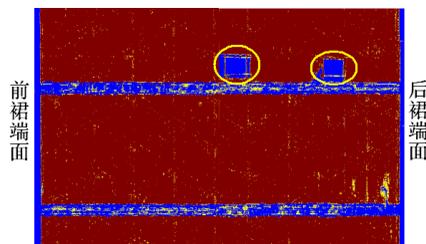
图 4 02#燃烧室壳体水压前超声波 C 扫描检测图

a. 水压试验前超声波 C 扫描检测 02#燃烧室壳体上裙区域、筒段，检测结果如图 4 所示，电缆罩部位（图 4 中、下部位两条整块不均匀亮色矩形区域）不予评定。

后半段有两处修补产生的脱粘显示，面积分别约为 300mm×316mm 和 460mm×460mm。

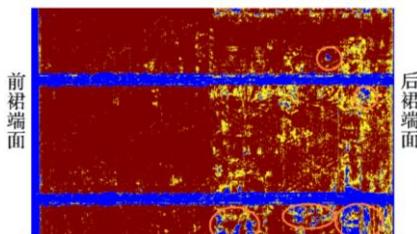
图 5 02#燃烧室壳体水压后超声波 C 扫描检测图

b. 水压试验后超声波 C 扫描检测 02#燃烧室壳体筒段，检测结果如图 5 所示，电缆罩部位（图 5 中、下部位两条整块深色矩形区域）不予评定。
