# 航天用印制板电连接器多余物控制技术研究

**摘要:** 印制板电连接器广泛应用于航天器无引线电子单机, 实现电能传输和信号传递, 其工作可靠性直接影响电子单机的正常运行。分析了航天电子产品印制板电连接器典型失效案例及原因, 电子装联过程引入的多余物是导致电连接器失效的主要原因。多余物引入风险存在于印制板电连接器装联全过程, 通过工艺方法改进及工艺流程优化, 可有效控制装联过程多余物。

## Research on Residue Control Technology of PCB Electrical Connector for Spacecraft

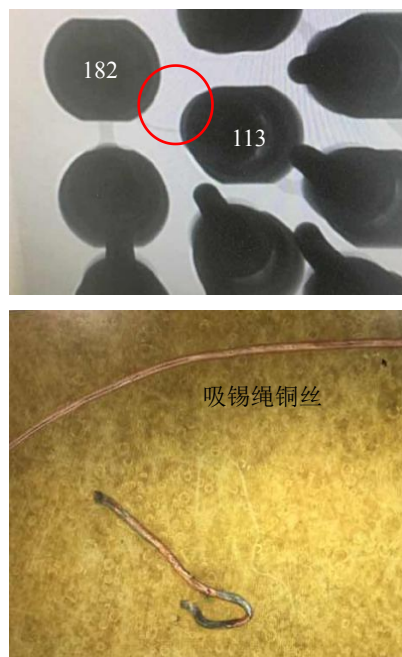
图 3 金属多余物造成短路

某产品进行单板调试时发现多排长针电连接器中间排插针 113 点与附近 182 点存在短路故障，是典型的绝缘失效现象。使用 X 光检查发现两点间存在极细金属多余物，排除多余物位于电连接器焊接面及印制板内，确认该金属多余物存在于安装面。取下该多余物后使用 150 倍显微镜观察，形貌如图 3 所示，对比装联过程常用的吸锡绳单股铜丝直径及颜色，判断该多余物来源于吸锡绳。

该失效电连接器为长针电连接器，端头进行对插不可粘锡，无法使用锡锅整体去金搪锡，一般使用电烙铁加锡后吸锡绳辅助吸除多余焊锡。常规的去金搪锡 10 倍镜检难以识别出直径小于 0.1mm 的金属丝，因此吸锡绳在引脚根部残留的铜丝在电连接器安装后残留在安装面，多排引脚电连接器或电连接器空气隙小于 1mm 情况下无法在装联质量检验中通过镜检发现。在调试测试环节，金属多余物搭接在两个非等电位接触件间最终导致短路故障。该种长针电连接器去金搪锡工艺方法及检验方法存在隐患。经数据统计，

去金搪锡问题引起的电连接器失效发生几率为 0.625%。

长针电连接器无法使用锡锅去金搪锡,使用喷锡设备替代传统电烙铁去金搪锡,为避免去金搪锡环节与焊接环节设备混用,未采用选择性波峰焊接设备,而是采用原理相同但结构更为简单的喷锡拆焊台。

- a. 使用设备前调整波峰高度,确保超过电连接器宽度;
- b. 电连接器本体及长针电连接器对插插针使用防护胶带保护,防止电连接器壳体过热变形,防止飞溅锡液污染插针影响对插性能;
- c. 工装高度设置与喷锡口齐平,完成去金后更换锡槽锡液后进行搪锡操作,完成去金搪锡操作后去除防护胶带;
- d. 去金搪锡后清洗,使用无水乙醇无纺布对引脚根部擦洗清洁,直至使用擦拭时无无纺布无变色。

- a. 去金搪锡检验设备,由 10 倍放大镜改为 50 倍

显微镜, 检验要求增加引脚根部无损伤, 引脚间及引脚根部无锡珠、锡渣、吸锡绳丝等金属多余物且无助焊剂残留;

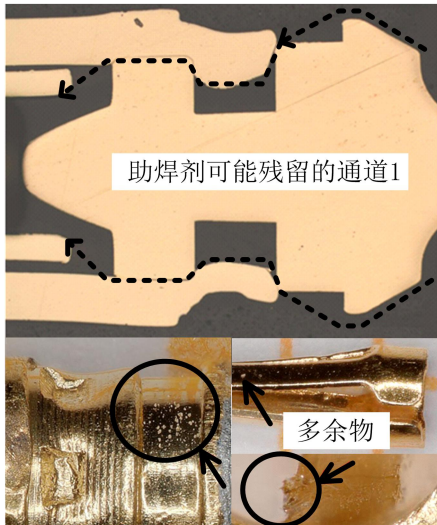
图 4 助焊剂残留案例一

案例一：某产品在联试环节发生电信号传输故障，表现为板间电连接器对插后两处 25#接触电阻在 10MΩ和 0.2Ω间跳变，将对插电连接器分离后对各自的接触圈及插针进行通断检测均无异常，将接触失效故障定位于印制板电连接器对插的插针和接触圈间。

对案例一和案例二中故障插针进行失效分析，通过试验检测排除分离力不足、结构损伤等原因，解剖后发现案例一中 25#压周圈和四瓣接触圈内外表面、案例二中 22#插孔接触圈与护管内壁存在大量有机多余物，从形貌上判断为助焊剂残留。航天器电子产品使用的助焊剂一般为纯松香基焊剂（R 型）或中等活性松香基焊剂（RMA 型），主要成分为脂肪酸树脂，在电气上是绝缘的，化学上呈非活性。

a. 助焊剂残留通道 1：助焊剂通过压周圈缝隙进入插孔合件内部，图 4 所示案例一多余物集中于压周圈附近、接触圈内外，是典型的助焊剂通过通道 1 残留状况。

案例一中，印制板换板复用原电连接器，电连接器拆机后及装联后仅对焊点手工清洗；案例二中，焊接过程中存在一次交验不合格并返工，返工后仅对焊点手工清洗。冠簧式两体结构的印制板电连接器存在结构缺陷，在助焊剂用量过多、加热时间过长、加热温度过高情况下，助焊剂通过两种途径中的任意一种进入插孔合件内部在护管与接触圈之间的接触面、接触圈与插针的接触面之间，形成非导电的多余物，影响了插针和接触圈、接触圈和护管之间的有效接触，进而造成接触不良。助焊剂残留问题导致的接触失效，均在两体式冠簧式结构的印制板电连接器上发生，未在一体式簧爪结构的印制板电连接器中发生，现有的手工清洗方式不适用于存在结构缺陷的冠簧式印制板电连接器，经数据统计，助焊剂残留导致接触失效几率为 0.05%。

- a. 手工刷涂助焊剂时,使用毛刷从瓶中蘸取适量助焊剂后在瓶口沥除多余液体,保持半干状态,确保操作过程无液体滴落,在去金搪锡和焊接过程刷涂助焊剂时全程保持引脚朝下,确保刷涂过程引脚根部无助焊剂堆积,涂抹时范围准确避免多次刷涂;
- b. 选择性波峰焊接时,控制喷涂助焊剂的用量和范围。

通过提高产品一次焊接合格率,避免多次返工引入锡渣、助焊剂等多余物,避免过高的焊接温度和过长的焊接时间导致助焊剂扩散面积超过焊接部位。

航天器印制板组件不可超声清洗,优先选用水清洗工艺,无法水清洗的情况手工清洗,在焊接完成后冷却至室温 1h 内清洁焊点及插孔合件。

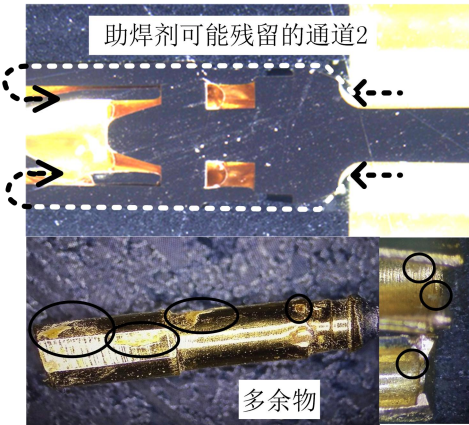
图 5 助焊剂残留案例二

案例二：某产品在整机调试环节发生电信号传输故障，表现为 22#插座端焊点与插头端焊点电阻大于 10MΩ，将对插印制板电连接器分离后测试插头端插针与焊点之间电阻 0.1mΩ，插座端接触圈与对应焊点接触电阻仍大于 10MΩ，将接触失效故障定位于印制板电连接器内部的接触圈及插针。

b. 助焊剂残留通道 2：助焊剂通过插孔合件与基座配合处的缝隙流入护管外壁，通过对插面流入插孔合件内部，图 5 所示多余物集中于护管内外壁，是典型的助焊剂通过通道 2 残留的状况。
