# 基于舱体涂装附着力的工艺研究与应用

**摘要:** 基于某车辆舱体表面涂膜脱落失效, 采取试验方法得出刮涂腻子层厚度临界值。通过改善涂装前表面处理工艺, 控制检测涂装前表面处理质量, 达到减少和避免车辆舱体在使用过程中表面涂膜脱落, 从而保障产品的使用安全。

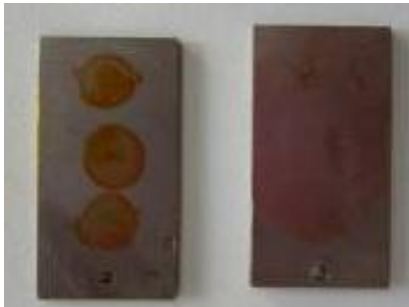
表面油脂通过滴水试验，可以得出常规处理（图 3 左边试样）和海绵介质处理（图 3 右边试样）后的对比图。

图 3 试验结果

通过对常规处理及海绵介质喷砂处理试样进行表面清洁度（铁锈和氧化皮）、表面油脂、表面水分、表面灰尘分析得出，工艺改进后的海绵介质喷砂表面处理方式明显优于常规处理方式。

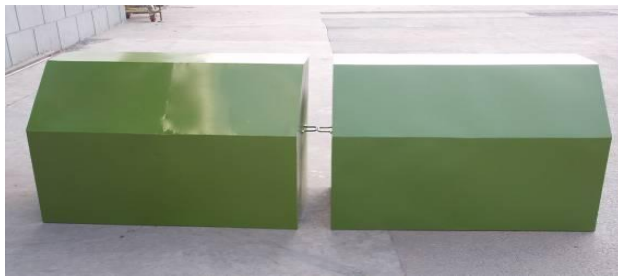
表面油脂、表面水分和表面灰尘进行检测。涂装前，达到的表面处理质量如图 5 所示。

图 5 涂装的试验箱实物

为验证涂装工艺改进和质量检测后对产品涂装质量的影响，在跑车试验场，对试验箱进行了跑车试验。跑车车速  $60\sim 70\text{km/h}$ ，跑车里程  $400\text{km}$ ，其中包括路面凹凸不平路段，高度差  $100\sim 200\text{mm}$ ，长度不小于  $50\text{km}$ 。

通过对跑车试验的测试，得出：测试完成后，经目测检查，试验箱外观状态良好，未发现开裂现象。实践证明，确定的刮涂腻子层厚度临界值和建立的海绵介质喷砂表面处理方法在现场使用时是可行的。
