# 自动化焊接技术在中厚钢环缝焊接中的应用

**摘要:** 简述了产品的结构特点、技术要求, 分析了材料焊接性及生产局限性, 针对关键工序, 提出了自动 P-TIG 的工艺方法, 从工艺参数、力学性能、氩气变化等方面进行了产品焊接试验, 确定了合适的工艺参数, 批量生产表明, 该工艺方案完全适合于产品的生产。

## Application of Automatic Welding Technology in Circle Welding of Medium Thick Steel

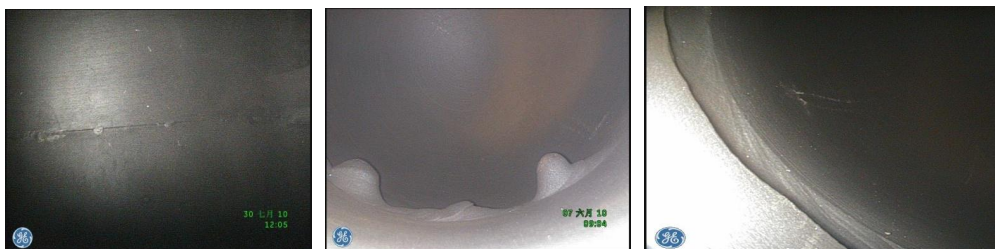
图2 未焊透、焊瘤缺陷、内部凹陷焊接缺陷

焊接后进行无损检测,发现焊接接头内部存在未熔合、未焊透。采用内窥镜检查接头背后,发现存在焊瘤、内部凹陷。如图2所示。

a. 贮气罐焊接边厚度为7mm,打底焊接质量至关重要,由于两边坡口较窄,装配为零间隙,为了保证焊透,在生产中需要采用大电流,手工焊接时,若手工移动速度不稳,手势不当或电弧发生偏吹,就会产生焊瘤、未焊透、未熔合缺陷<sup>[1]</sup>。

b. 焊接时背部通氩气保护,为了实现全保护,焊接背后氩气流量值为 $10\text{L}/\text{min}$ ,保护气流量值高,随着焊接进程的进行,气体温度逐步升高,压力值增大,远大于熔池的重力,液态结晶成形时,在表面张力及内部压力作用下,形成反面凹陷。

c. 组合件结构的限制,内型面难以采用打磨的方式修整,补焊极难进行,缺陷难以排除。

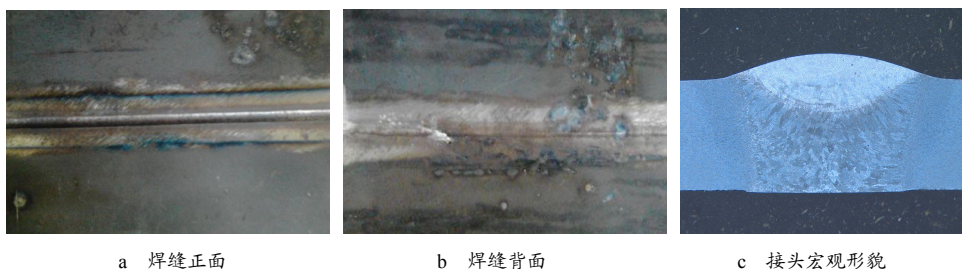
图3 焊接接头质量

焊接后的试板如图3所示,焊缝通过试板试验可

以发现,焊缝正面成型饱满,焊接接头背后焊漏均匀一致,焊缝打底层和盖面层分界明显,分析是打底层的二次受热所致,接头内部未发现缺陷<sup>[2]</sup>。

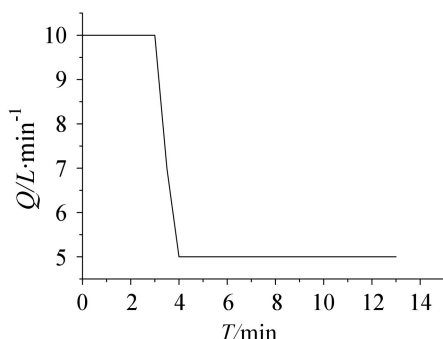
图4 背后保护气压力曲线

为了防止在焊接过程中氩气的压力随温度升高而增大对熔池的影响,设计了随焊渐变式的压力曲线。如图4所示,焊接开始前调大氩气流量,通氩气3~

4min,空气排完后再焊接,焊接开始时将氩气流量降至4~6L/min,随着焊接过程的进行,将数值逐步降至3~4L/min。实现焊接时内部充氩气保护。焊接后的结果如图5所示,焊接后内部未出现发黑的氧化色,焊漏成型圆滑,未出现凹进母材的情况。

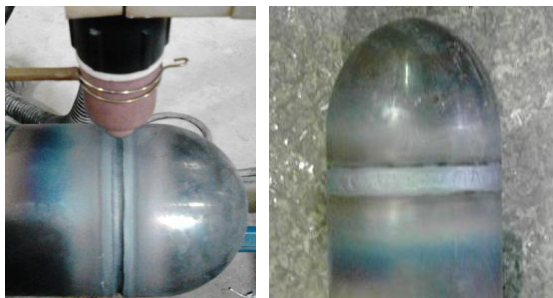
图6 贮气罐产品打底、盖面后焊缝外表面

采用自动脉冲钨级氩弧焊工艺进行了贮气罐组件的试生产,打底焊接后产品焊透,外表面成型良好,内部保护优良,不存在表面气孔、夹钨等现象,盖面焊接后焊缝外观鱼鳞纹均匀,宽度均匀一致,如图6所示。随后生产了10件贮气罐,情况如下:
