# 某型航空发动机减速器轴承失效故障分析与排除

**摘要:** 针对某型航空发动机减速器输入级结合面漏油的故障, 采用建立故障树的故障模式影响分析方法, 准确定位, 从五个方面分析了故障产生的机理, 逐一排除, 确定了减速器轴承失效的性质和原因, 回油部位堵塞造成轴承循环冷却不畅是造成本次故障的主要原因。最后, 针对性地制定了相应的改进措施和建议, 严格控制涂胶工艺。

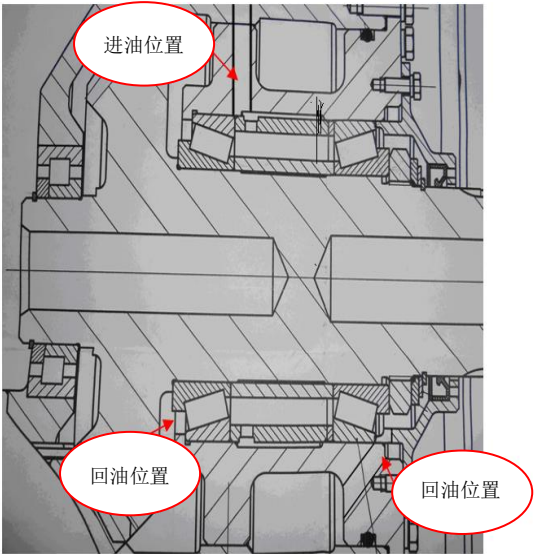
图 6 减速器部分设计结构图

故障轴承为发动机减速器输入级锥齿轮副主动齿轮的支撑件。该传动是由一对减速的螺旋锥齿轮（26/31）改变方向，经一对直齿轮（34/45）增速后将动力传给功率轴，实现为变速机构提供动力的功能。该轴承位于主动锥齿轮轴系，起对主动锥齿轮支撑作用。其载荷工况与锥齿轮载荷工况成线性关系。该轴承与锥齿轮支撑处的锥轴承成对使用，其在润滑上共用进油油路，在回油上，两个轴承有各自独立的回油通道。通过对设计结构图（图 6）受力情况分析，对故障产品进行分解、检验、试验及故障分析工作，形成了故障树，见图 7。

故障部位轴承的润滑油取自压力油箱,润滑油为系统内部经过过滤后的液压油,从压力油箱到故障轴承处为封闭管路,不可能在轴承工作过程有异物进入。由图 6 可知,故障轴承与靠近锥齿轮位置的锥轴承采用统一油路作为循环进油口,而故障仅发生在外端轴承,靠近锥齿轮的轴承未见明显损伤。因此,可排除在工作过程中由于异物进入导致本次轴承故障。
