# 聚砜天线保护罩开裂分析及工艺改进研究

**摘要:** 介绍了聚砜天线保护罩的结构和加工方法, 针对其存在的开裂问题, 分别从材料、钻削工艺参数和热处理工艺等方面开展了研究, 确定了导致天线保护罩开裂的主要原因, 并通过工艺试验优化了钻削工艺参数和热处理工艺, 使零件的废品率由 30% 左右下降到 3% 以下。

## Research of Polysulfone Antenna Cover Cracking and Process Improvement

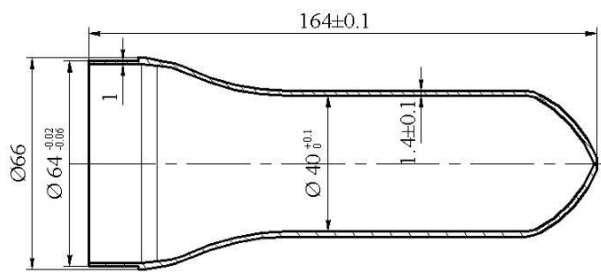
图 1 天线保护罩结构尺寸

天线保护罩的结构如图 1 所示。为满足设计指标要求, 天线保护罩需采用机械加工的方法, 在加工中需解决以下技术难点: 零件为中空薄壁深孔结构, 形

状复杂, 内外表面均由多段圆柱面及圆弧面组成, 加工过程中装夹困难、易变形; 外形最大直径为  $\Phi 66\text{mm}$ , 壁厚仅为  $1.4\text{mm}$ , 加工时材料去除率达到 96%, 内应力易累积、加工变形大; 为了保证罩体的电气性能, 需要严格保证零件的尺寸精度。

根据天线保护罩的结构和聚砜材料的特点, 采用先内孔后外形、粗精加工分开的加工方法, 先用大钻头钻削毛坯孔以去除大部分切削量, 再用镗刀精镗内孔至尺寸要求, 并在内孔中装入与内孔形状相同的支撑工装以减少装夹变形, 最后进行外形精加工。为消除加工产生的内应力, 在毛坯状态、粗加工状态和成品状态各进行一次去应力热处理。

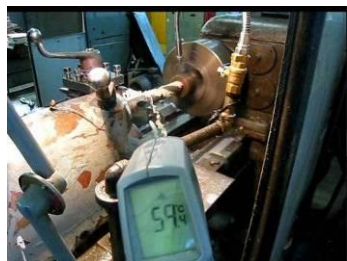
图 4 红外线测温仪测量钻头温度

采用 Raytek MT6 红外线测温仪对钻头温度进行测量,测温范围-30~500℃,测温精度±1.5%,具体测量方法如图 4 所示,在钻头钻到深度后,关闭切削液,并迅速退回钻头,用红外线测温仪测量钻头顶部的温度,以此对切削温度的高低进行判断。
