# 燃烧室机匣安装座焊接失效分析及工艺改进

范利梁 杨致顺 蔺晓超 刘秀芬  
(北京动力机械研究所, 北京 100074)

**摘要:** 为解决某型号发动机燃烧室机匣安装座焊缝背面裂纹问题, 利用工业视频内窥镜、金相检验、扫描电镜等手段对裂纹的形貌、深度、断口组织进行了分析, 结合裂纹出现的位置及产品结构确定了裂纹的性质及产生原因。通过采取工艺措施, 有效地解决了产品焊接裂纹问题。

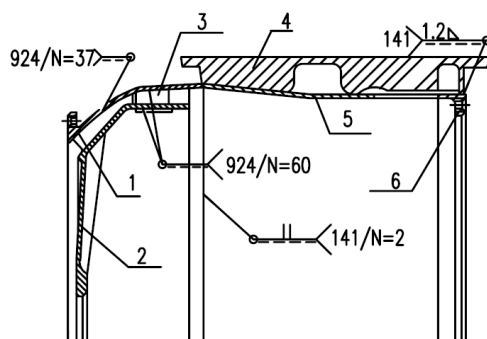
图 1 燃烧室机匣焊接结构示意图

燃烧室机匣是涡扇发动机中的重要承力部件, 主要承受径向力、轴向力、扭矩、弯矩、惯性力以及振动等多种负荷, 其质量的好坏对发动机具有重要的影响<sup>[1]</sup>。图 1 所示为燃烧室机匣焊接结构示意图, 主要由内壳、外壳、安装座、扩压叶片、筒体和法兰盘组成。其中, 内壳、外壳通过扩压叶片钎焊连接; 外壳、筒体和法兰盘通过 2 道自动氩弧焊环焊缝连接; 安装座通过手工氩弧焊与外壳、筒体和法兰盘连接而成。内壳、外壳、法兰盘和筒体所用材料为马氏体不锈钢 1Cr11Ni2W2MoV; 安装座采用不锈钢 (ZG1Cr17Ni3) 铸件。由于产品受焊缝集中、焊缝重合及零件焊接性较差等因素影响, 在生产中安装座处手工氩弧焊焊接质量不够稳定。
