# 航天压接型电缆组件失效模式与分析

**摘要:** 研究了航天 J18DMA 系列失效的压接电缆的失效模式, 以 GJB5020—2001 标准为指导, 通过实验对失效电缆的电阻和抗拉力数据进行了统计和分析。对异常的失效情况, 采用金相分析方法分析了失效机理, 最后对解决方案进行了探讨。

## Failure Mode and Analysis of Aerospace Crimping Cable

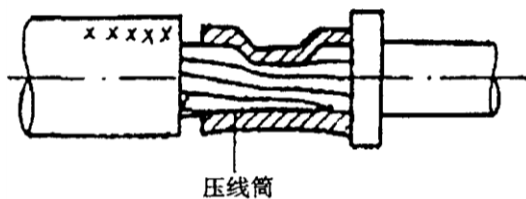
图 6 正常压接件压痕部位剖面图

J18DMA 电连接器 P 类接触件配  $0.15\text{mm}^2$  导线进行压接, 因其截面小于该电连接器压接最小值  $0.2\text{mm}^2$  要求, 压接后其压线筒内空隙面积会增大 (比  $0.2\text{mm}^2$  大)。通过对不同线径导线压接效果进行描述, 导线与接触件匹配且操作规范的压接件其压痕位置可通过图 6 进行显示。由图可见, 压接后, 导线线芯应全部被压线筒整齐包裹, 无芯线外漏, 压接部位无导线松动或存在因压接形成的断头等畸形。若出现导线线径相对偏小、压线筒尺寸偏大的不匹配压接件, 即欠压情况, 其压痕部位导线相对压线筒易出现松动, 导致芯线与压线筒无法呈气密性连接, 对导线稍微施加外力即可能导致线芯松动或脱离, 其压痕位置剖面效果参见图 7。通过对欠压压接件压痕截面进行金相显微镜观察 (见图 8), 发现压接后导线之间仍有明显间隙, 且导线芯线未发生明显变形。
