航插焊杯激光除金工艺与手工除金工艺比较研究

摘要: 通过对比分析的方法, 分别研究镀金航插焊杯手工及激光一次搪锡除金、两次搪锡除金的结果, 测量合金层厚度, 观察合金层形貌。发现无论是手工方法还是使用激光, 一次搪锡除金不能使金含量低于 3%, 两次搪锡除金后金含量均低于 3%, 但激光搪锡得到的金相组织更为细腻均匀, 合金层厚度更薄且效率更高。最终得出激光搪锡除金效果优于手工操作的结论, 对航插焊杯除金工艺方法有更先进的指导意义。

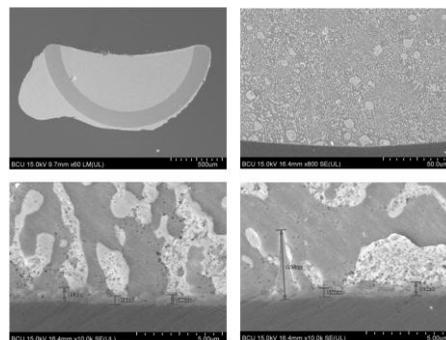
图3 手工一次搪锡结果分析

内部有大块铅偏聚，焊锡与焊杯间形成连续合金层，平均厚度641nm。在界面位置发现多处细长金锡化合物组织，最大长度达13.6 μm 。合金层与焊料中均发现金元素，合金层中的金元素含量高达24.35wt%，具体见图3。

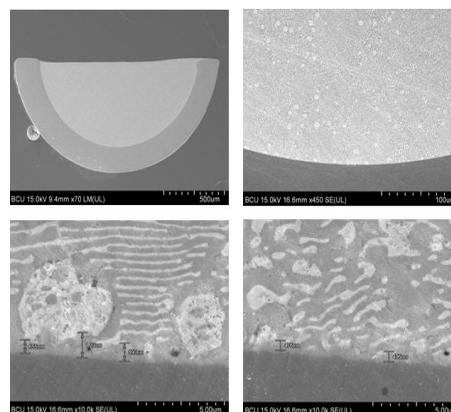
图4 手工两次搪锡结果分析

焊锡与焊杯间形成连续合金层，平均厚度750nm。未发现大块金锡化合物组织。焊料中检测出金元素含量2.62wt%，见图4。

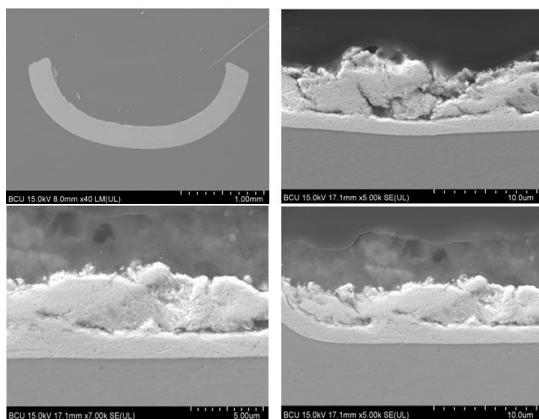
图5 激光30W/0.5s一次搪锡结果分析

工艺参数：功率30w，时间0.5s，一次搪锡扫描电镜见图5。

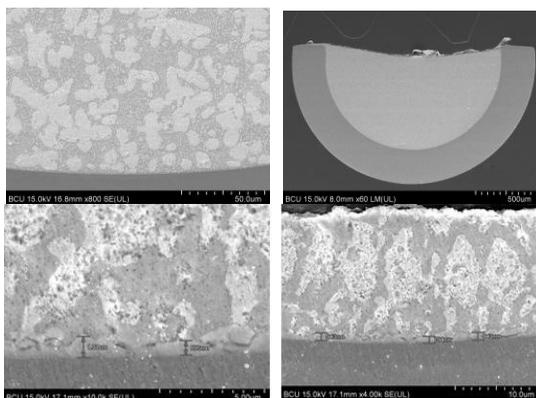
图6 激光30W/0.5s两次搪锡结果分析

工艺参数：功率30W，时间0.5s，两次搪锡焊锡与插针间形成连续合金层，平均厚度 678nm。焊料及合金层中均未检测到金元素，见图6。
