制造技术研究

K4169 铸造镍基高温合金电子束焊接裂纹特征分析

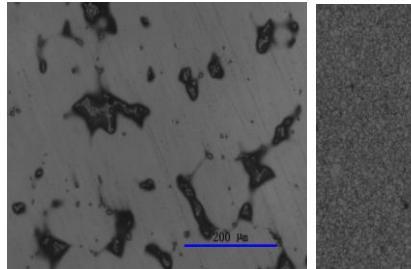
a K4169 母材照片 b GH4169 母材照片 图 1 母材组织金相图

K4169 是以体心四方 γ"相和面心立方 γ'相沉淀强 化的镍基高温合金^[1, 2],晶粒较为粗大;GH4169 属时 效强化镍基合金,母材组织晶粒细小。K4169 与 GH4169 母材组织金相图如图 1 所示。

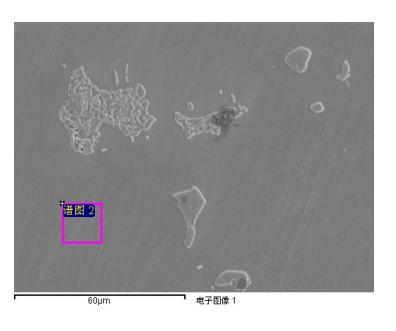
二主	重量	原子
儿系	百分比	百分比
C K	2.32	10.43
Al K	0.53	1.06
Ti K	0.84	0.94
Cr K	19.19	19.92
Fe K	17.62	17.03
Ni K	49.40	45.41
Nb L	4.40	2.55
Mo L	3.31	1.86
Dy L	2.40	0.80
总量	100.00

a K4169 基材能谱分析

图 2 为 K4169 母材能谱分析图,由图 2a 可见, 基材组织以 Fe、Cr、Ni 元素为主,由图 2b 化合相成 分能谱可知,C 含量明显增大,Nb 含量增多,形成 NbC 之类的 MC 相,由图 2c 中可以看出,Nb 元素发 生了的聚集,与 Ni 等元素形成了 γ"(Ni₃Nb)相, MC 和 γ"(Ni₃Nb)相有助于增强母材的高温强度, 但这些相在热的作用下聚集,易在焊缝及热影响区形 成裂纹^[1.5]。

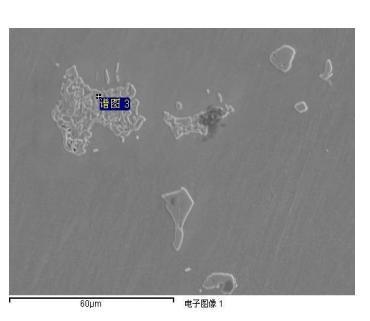
元素	重量 百分比	原子 百分比
СК	11.64	40.14
Al K	0.46	0.71
Ti K	0.97	0.84
Cr K	14.31	11.40
Fe K	13.13	9.74
Ni K	41.00	28.93
Nb L	18.50	8.25
总量	100.00

b K4169 化合相能谱分析

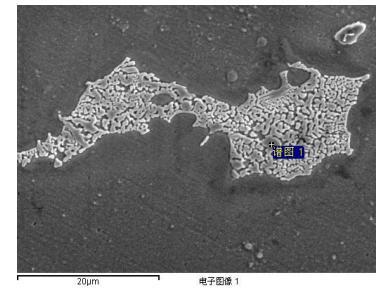
元素	重量 百分比	原子 百分比
Si K	0.68	1.54
Ti K	1.24	1.65
Cr K	13.89	17.05
Fe K	11.46	13.09
Ni K	41.74	45.38
Nb L	31.00	21.29
总量	100.00

c K4169 相能谱分析 图 2 K4169 母材组织能谱分析图 图 3 为电子束焊接热影响区产生液化裂纹的能谱 分析图,该裂纹部分延伸至焊缝内部,液化裂纹沿枝 晶间低熔点共晶相分布(如图 3a 所示),这些化合物 成分主要含有 Nb 元素,约为 33%,远远高于正常基 体 Nb 元素约 5%的含量(如图 3b 所示)。由于 Nb 在 晶界的聚集,使晶界熔点降低,导致液态薄膜的产生。 在热和力的共同作用下,导致液化裂纹的产生。

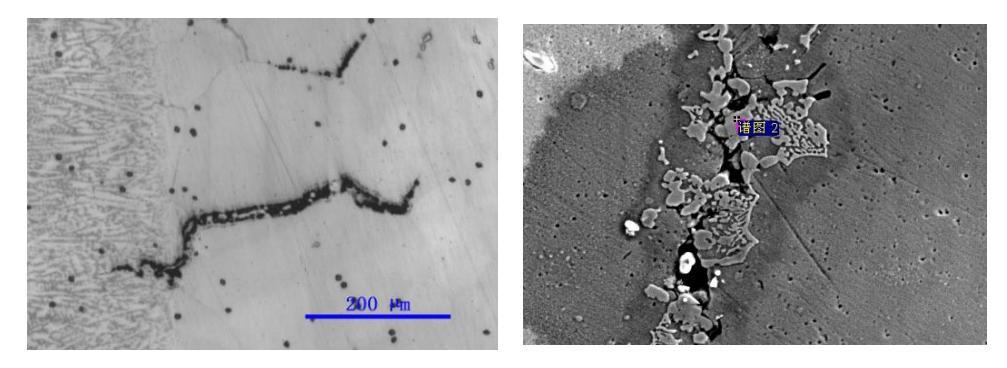
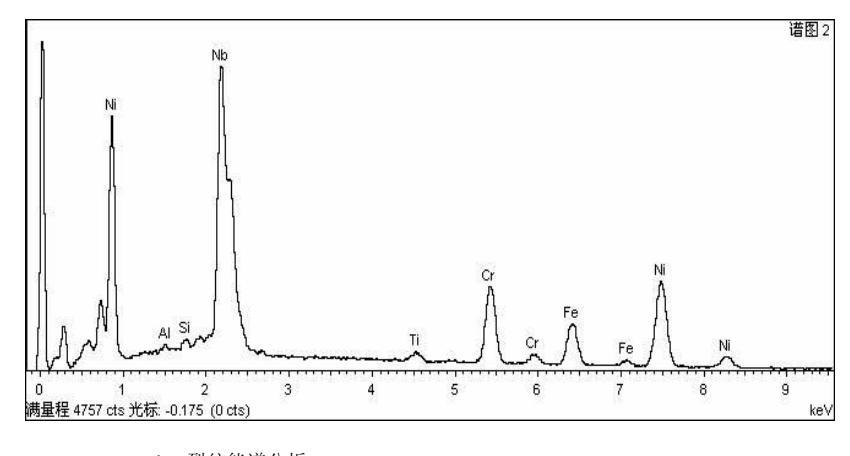
重量百分比 原子百分比 元素 Al K 0.24 0.57 Si K 0.49 1.12 1.09 Ti K 1.46 Cr K 13.75 17.01 11.37 13.09 Fe K Ni K 40.07 43.90 Nb L 33.00 22.85 100.00 总量

a 裂纹微观形貌

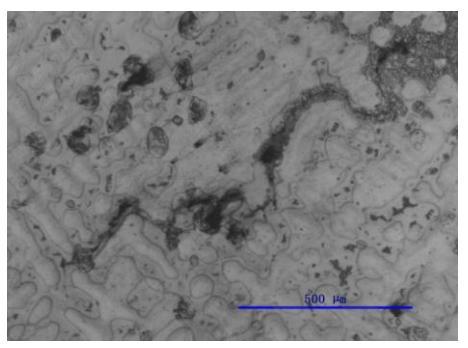
a K4169 一侧裂纹

通过能谱分析及显微组织观察,表明 K4169 为高 Nb 铸造高温合金,在凝固过程中,枝晶间 Nb 及 Mo、 Ti 元素向枝晶聚集,形成脆性 Laves 相^[1]。使用状态 的 K4169 合金一般要经过均匀化处理,消除组织偏析 和显微疏松,但经过均匀化处理的 K4169 仍存在一定 量的 Laves 相和碳化物相,这些低熔点相在热的作用 下发生聚集受力形成微裂纹^[1, 6, 7],微裂纹在熔合线 附近的粗晶晶界形核并扩展 1~2 个晶界距离。金相 可见 K4169 一侧铸造组织的化学组分不均匀,偏析严 重,低熔点共晶在晶间聚集,轻微的形成胡须组织(有 裂纹倾向,但具有填充物,未形成缝隙),较严重的 表现为裂纹(如图4所示)。

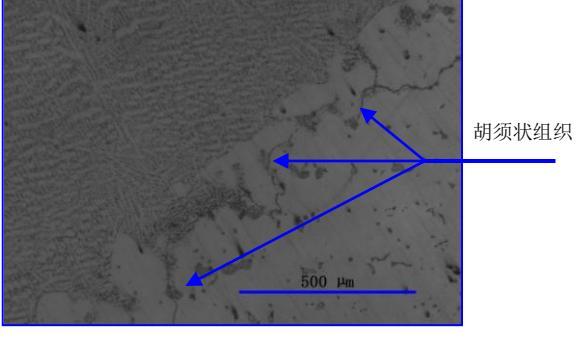
b K4169 一侧胡须状组织

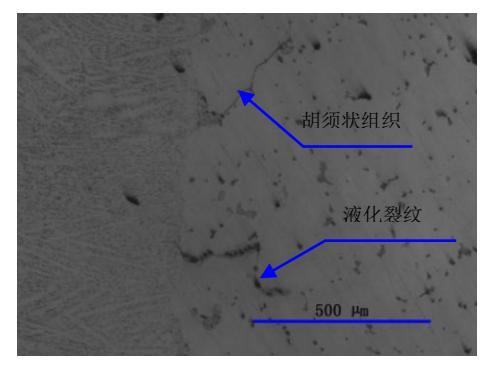
c K4169一侧裂纹及胡须状组织
图 4 K4169一侧的裂纹与胡须状组织

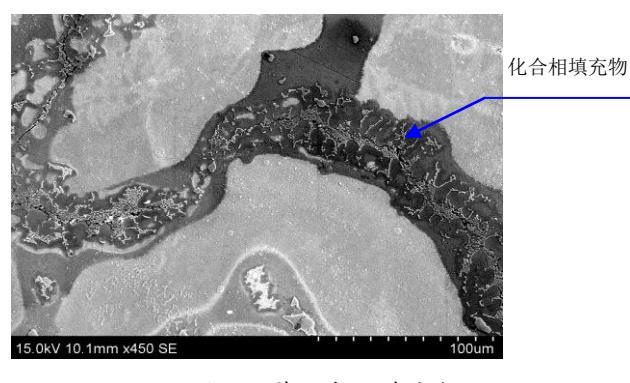
图 5 裂纹中的填充物

此外,从金相观察结果看,电子束焊接接头中 K4169一侧的裂纹多发生于焊缝热影响区,焊缝内部 裂纹很少,部分热影响区微裂纹穿过熔合线进入焊缝 内部,高倍金相下发现微裂纹中存在连续分布或间断 分布的填充物(如图5所示)。填充物为Nb元素含量 较高的组分相。进一步分析认为:焊接过程中,在热 的作用下,K4169母材中的化合相发生了聚集,一些 化合相与基体的结合力较弱,在热及应力的作用下发 生脱落形成裂纹。微裂纹一般在熔合线附近的近缝区 形核,并在热影响区内沿熔合线外法线方向扩展,在 稍远的热影响区扩展受阻止裂,即在无化合相聚集处 发生止裂。
